Muğla-Yatağan İlçesi Eskihisar'da Türk Dönemi Eserleri Turkish Period Monuments in Eskihisar, Muğla-Yatağan District

Öz

Bu makalede Muğla İli Yağan İlçesi Eskihisar'da yer alan Türk dönemine ait eserler ele alınmıştır. Günümüze kadar sürekli yerleşim gören Eskihisar, Stratonikeia Antik Kentiyle iç içe geçmiş, Beylikler döneminden Cumhuriyet dönemine kadar devamlılık gösteren eserleri izleyebildiğimiz önemli bir yerleşmedir. Özellikle Bizans döneminden sonra Türkler tarafından iskân edilmeye başlanan Eskihisar'da Selçuklu hamam geleneğinde yapılmış küçük ölçekli bir köy hamamı bulunmaktadır. Plan ve yapım teknikleri bakımından 14-15 yy. yapısı olduğu görülmektedir. M. 1876 tarihinde Şaban Ağa tarafından yaptırılan kare bir harime sahip ve revaklı bir son cemaat yeri olan cami geç dönem Osmanlı yapılarından birisidir. Bu caminin etrafında oluşturulan köy meydanında da mesleklerin icra edildiği ticaret yapıları yer almaktadır. Bu çalışmada daha çok geç dönem Osmanlı ve Erken Cumhuriyet dönemine ait sivil mimarlık örnekleri ele alınmıştır. Geleneksel Muğla evleri özelliklerine sahip bu yapılar genellikle iki katlı, kırma çatılı ve bir avlu içerisinde yer alan oldukça sade yapılardır.

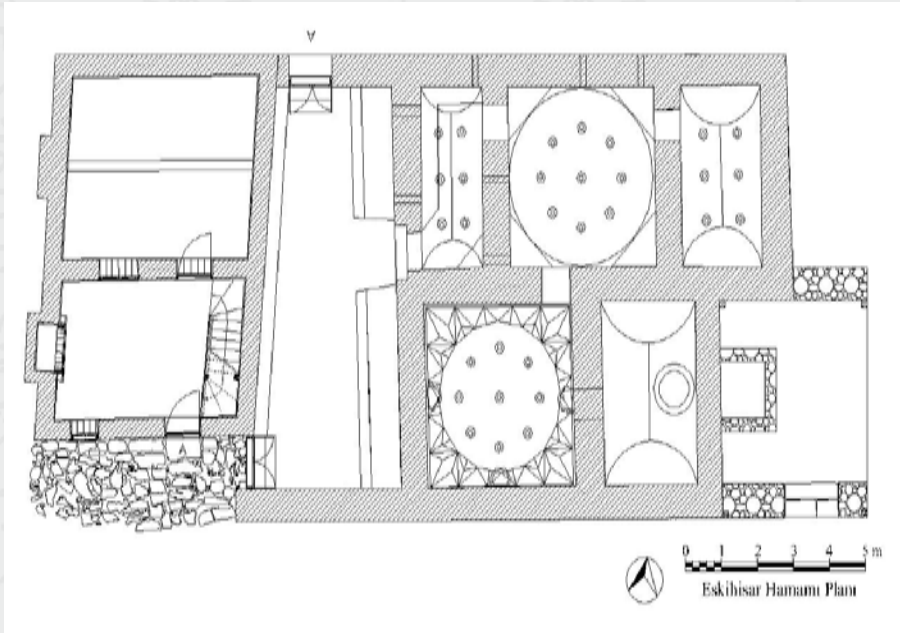
Çizim 2. Selçuk Hamamı ve Ali Aydın Evi Planı (Stratonikeia Kazı Arşivinden)

Yığma moloz taş olarak inşa edilen hamamın beden duvarları kirpi saçak ile sonlanmaktadır. Doğu-batı doğrultusunda uzanan dikdörtgen bir plana sahiptir (Çizim 2). Batısında yer alan soyunmalık bölümünün bir kısmı yıkılmış olup bu bölüme Ali Aydın Evi inşa edilmiştir. Hamama giriş soyunmalığın kuzey duvarına açılan çift kanatlı kapı ile sağlanmaktadır. Alternatif bir giriş ise evin taşlık kısmına açılan tek kanatlı ahşap bir kapı şeklinde batı cephesine eklenmiştir. Her iki kapıda tuğladan basık kemerlerle nihayetlenmektedir.

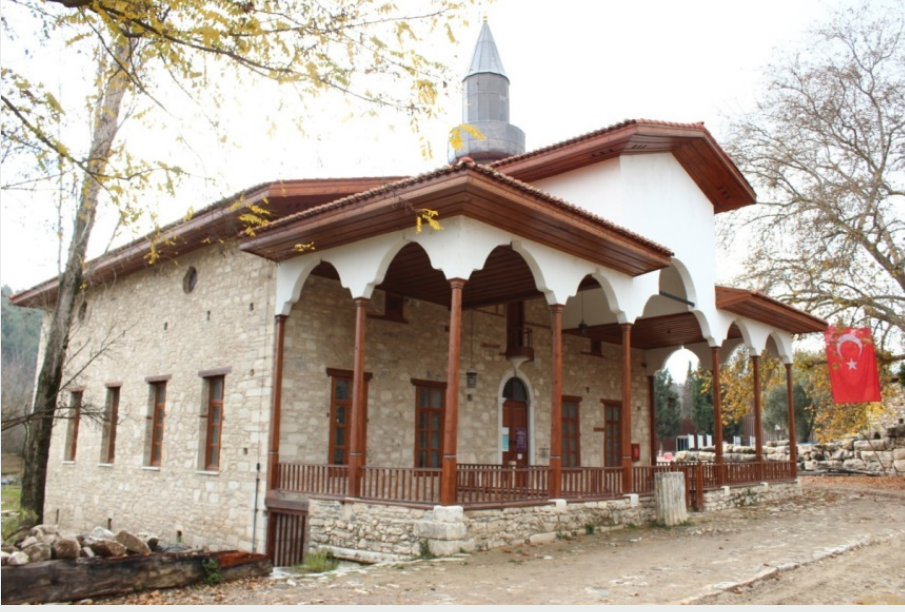
Fotoğraf 2. Şaban Ağa Cami

Caminin kuzeyinde sekiz ahşap sütunla taşınan ahşap tavanlı bir son cemaat yeri bulunmaktadır (Fotoğraf 2). Bu bölümün etrafı yarım metre kadar yüksekliğe sahip olan moloz taş duvarlar ile çevrilmiştir. Son cemaat bölümüne girişte Osmanlı dönemi camilerinde sıkça gördüğümüz sadaka taşı geleneğine uygun olarak antik döneme ait yivli bir sütun parçasının benzer amaçla burada da uygulandığı görülmektedir (Fotoğraf 3) (Acun, 2018, s. 62).

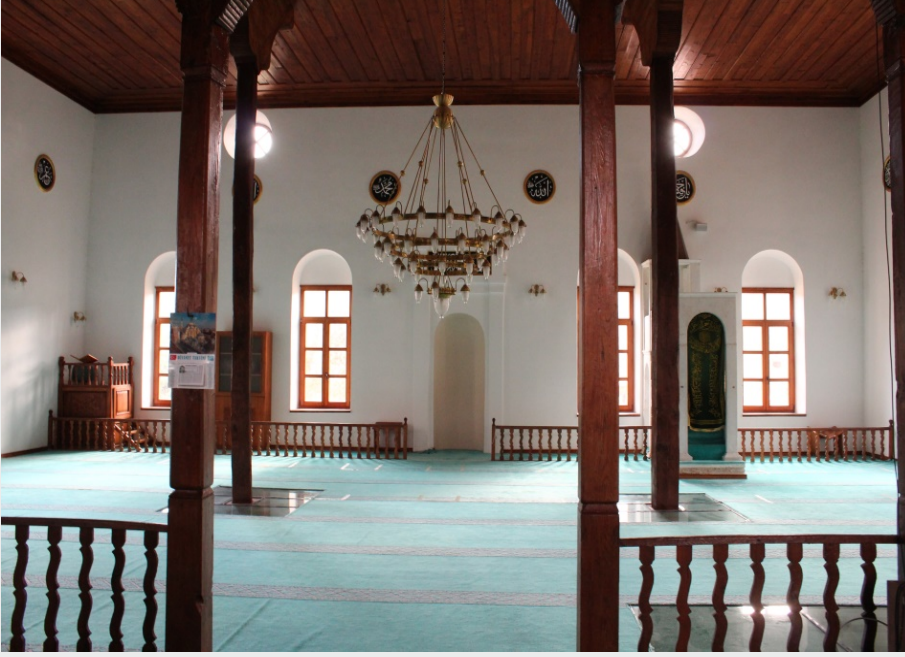
Fotoğraf 5. Şaban Ağa Cami Harim Bölümü

Şabanağa camisi'nin içerisi her cephede dört adet olmak üzere toplam 16 adet yarım daire kemerli pencerelerle aydınlatılmıştır. Doğu, batı ve kuzey cephelerine daire formu ikişer tepe penceresi açılmıştır. Güney duvarının tam ortasında bulunan mihrap yarım daire biçiminde bir niş şeklindedir. Minberi ise devşirme mermer bloklar ve taştan yapılmış olup mihrabın hemen sağında yer alır. Batı cephesinde kaş kemerli küçük bir lambalık nişi yer almaktadır. Cami hariminin üzeri alttan çakmalı çitalı tavan ile örtülmüştür. Bu tavanı ortada iki adet serbest ahşap direk taşımaktadır (Fotoğraf 5).

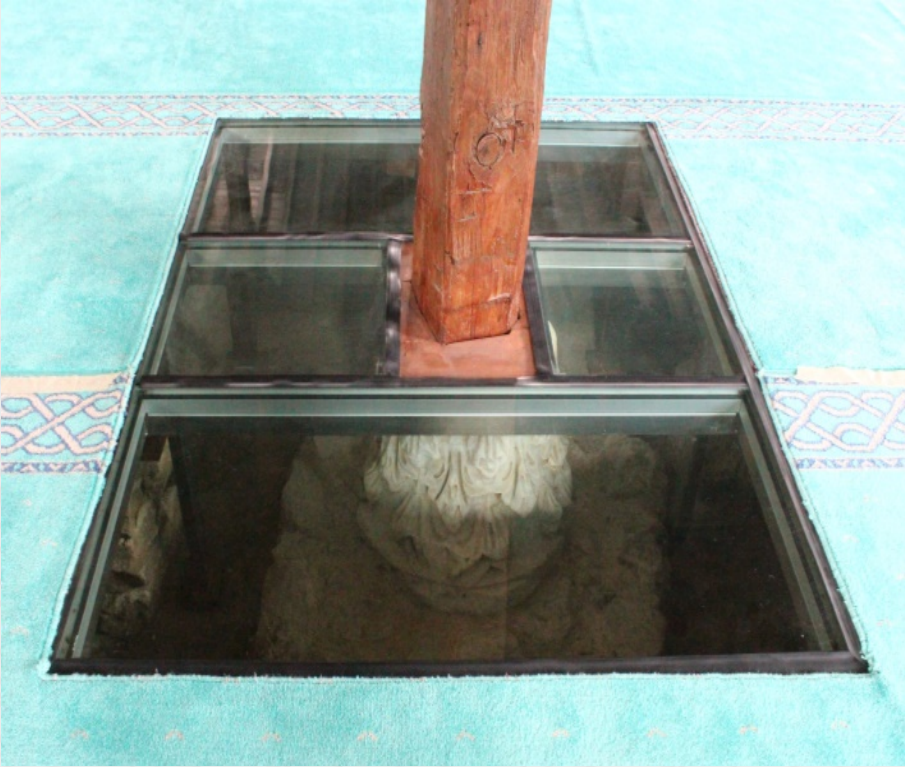
Fotoğraf 6. Harimdeki Sütunların Oturtulduğu Devşirme Sütun Kaideleri

Son yıllarda restore edilen yapının zemin kaldırılarak eski camiye ait antik dönem sütun başlıklarının ahşap direklerin kaidesi olarak kullanıldığı tespit edilmiştir (Fotoğraf 6). Bu kalıntılarla birlikte harimin kuzeybatı bölümündeki eski yapının temelleri açılarak teşhir edilmiştir.

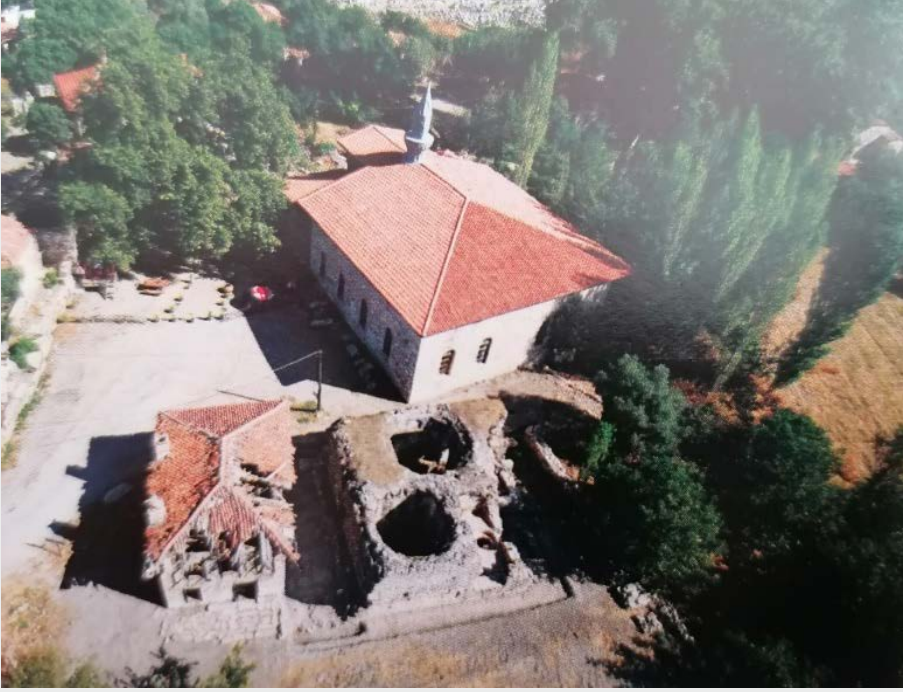
Fotoğraf 7. Cami, Hamam ve Ali Aydın Evinin Havadan Görünümü (Strotonikeia Kazı Arşivi, 2016)

Eskihisar Selçuk Hamamı: Şabanağa Camisi'nin güneybatısında bulunan hamam köylüler tarafından Selçuklu hamamı olarak adlandırılmaktadır. Sıcaklık bölümü ve külhan duvarları dışında büyük oranda yıkılan hamam günümüzde restore edilerek bütünlenmiştir (Fotoğraf 7).

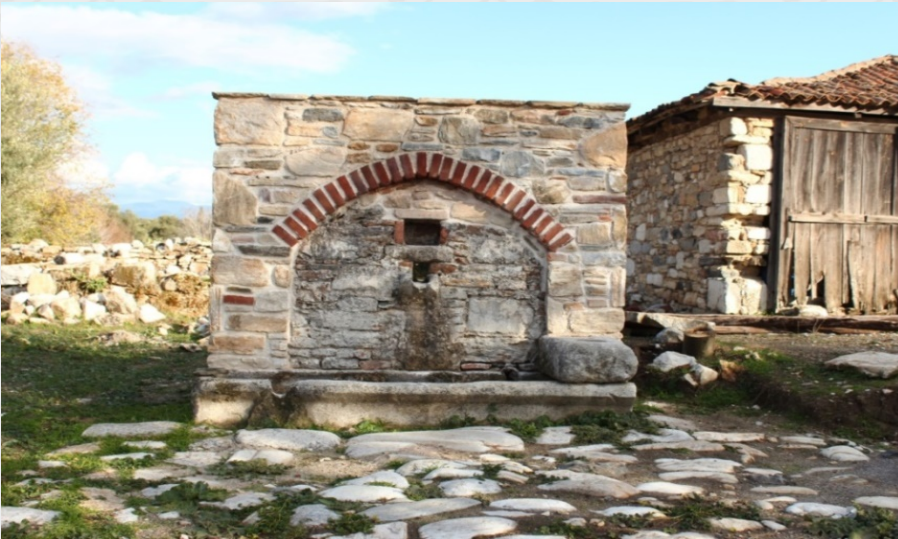
Fotoğraf 11. Osmanlı (II. Mahmut) Çeşmesi

Osmanlı Çeşmesi (II. Mahmut Çeşmesi): Yusuf Boysal Atölyesinin güneybatısında yer alır. Yatay dikdörtgen prizmatik bir gövdeye sahiptir (Fotoğraf 11). Moloz taş ile yığma olarak inşa edilmiştir. Tek yönlü olan çeşmenin kuzeyinde kare mekânlı bir deposu bulunur. Bu depodan su bir kanal ile çeşmeye ulaşmaktadır. Aynalık bölümü kireç harç derzli moloz taş örgülü olup sivri kemerlidir. Kemer bölümü tuğla malzeme ile oluşturulmuştur. Kurna bölümü taştan bir oluk şeklinde olup üzerinde kare formlu bir taslık bölümü yer alır. Çeşmenin batı tarafında yekpare mermerden yalağı ve yalağın güneybatısında devşirme taştan blok şeklinde oturma sekisi mevcuttur. Eserin üzeri kayrak taşlardan yapılmış bir harpuşa ile örtülmüştür.

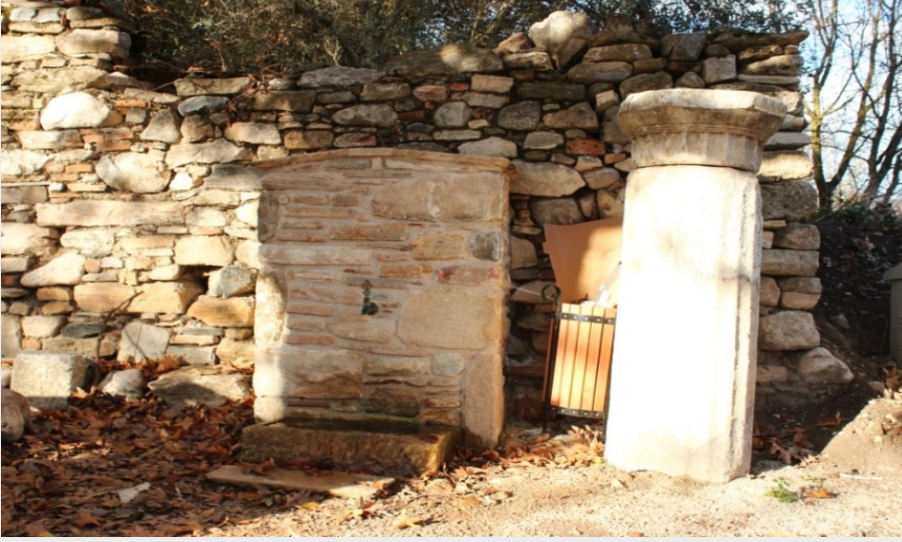
Fotoğraf 12. Meydan Çeşmesi

Meydan Çeşmesi: İkinci köy meydanında yer alan çeşme bir evin avlu duvarına bitişik olarak inşa edilmiştir (Fotoğraf 12). Dikdörtgen planlı, tek cepheli çeşme moloz taştan yapılmıştır. Önünde küçük bir yalağı bulunan çeşmenin aynalık bölümü düz olup metal bir kurnaya sahiptir. Üzeri kayrak taşlar ile örtülmüştür.

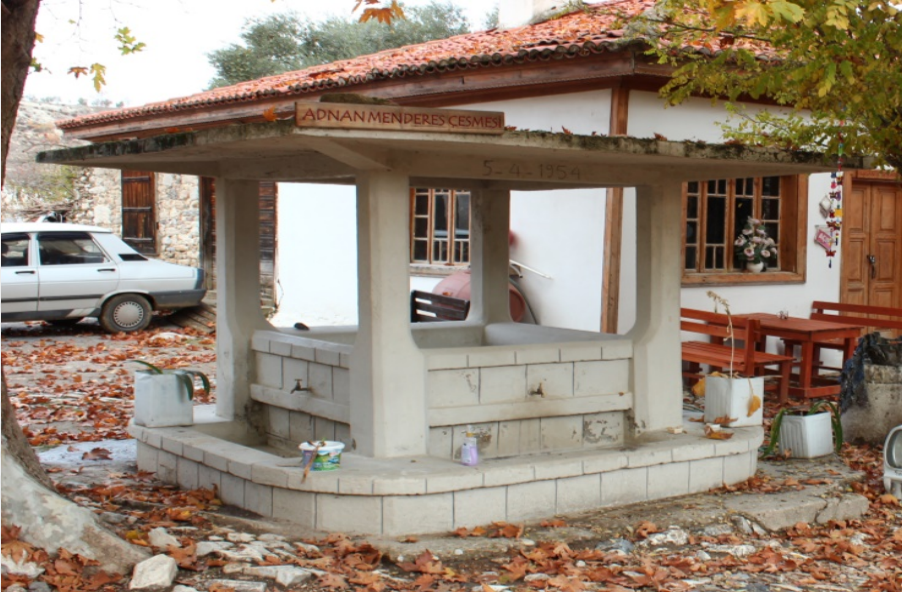
Fotoğraf 13. Adnan Menderes Çeşmesi

Adnan Menderes Çeşmesi: Kare planlı, dört cepheli olan çeşme kesme taştan inşa edilmiştir (Fotoğraf 13). Üzeri betonarme bir örtü ile kapatılmış, saçakları geniş tutulmuştur. Yalak bölümü tüm cepheleri çevrelemektedir. Her cephede birer metal kurnaya sahiptir.

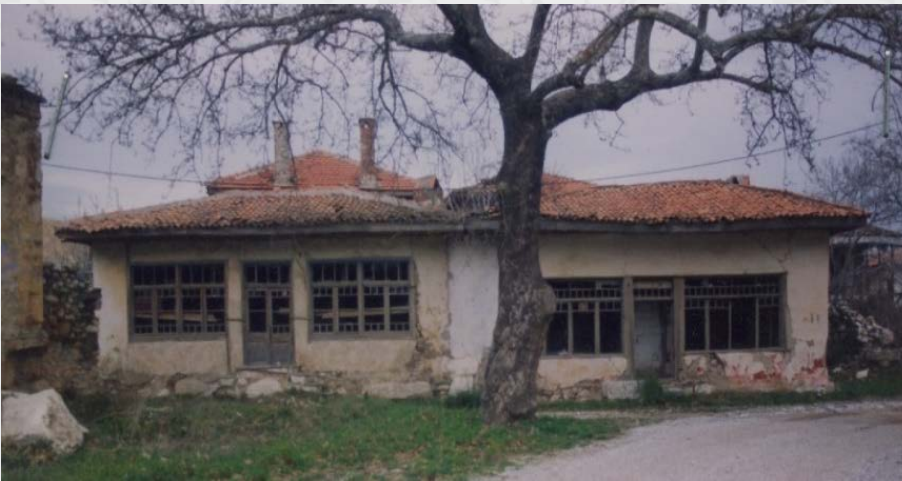
Fotoğraf 14. 1375 Numaralı Parselde Yer Alan Dükkan (Strotonikeia Kazı Arşivi, 1995)

Eskihisar kent meydanında yer alan dükkânlardan ilk örneğimiz 1374-1375 numaralı parsellerde birbirine bitişik yapılan mekânlardır (Fotoğraf 14). 1374 numaralı parselde yer alan dükkân doğu-batı doğrultusunda dikdörtgen planlıdır. Almaşık duvar tekniğinde inşa edilen yapı alaturka kiremit kaplı bir çatıyla örtülüdür. Çatının saçakları geniş tutulmuş alttan ahşap kaplanmıştır. Güney cephede yer alan giriş bölümüne üç basamaklı çift yönlü bir merdiven ile ulaşılır. Giriş kapısı ile iki yanda yer alan büyük pencereler benzer bir düzenlemeye sahiptir. Diğer cepheleri sağır tutulan dükkânın doğusunda bitişigine inşa edilmiş bir başka dükkân yer alır. Üst örtüsü ve giriş cephesi yıkılan dükkânın beden duvarları ayakta kalmıştır. Almaşık

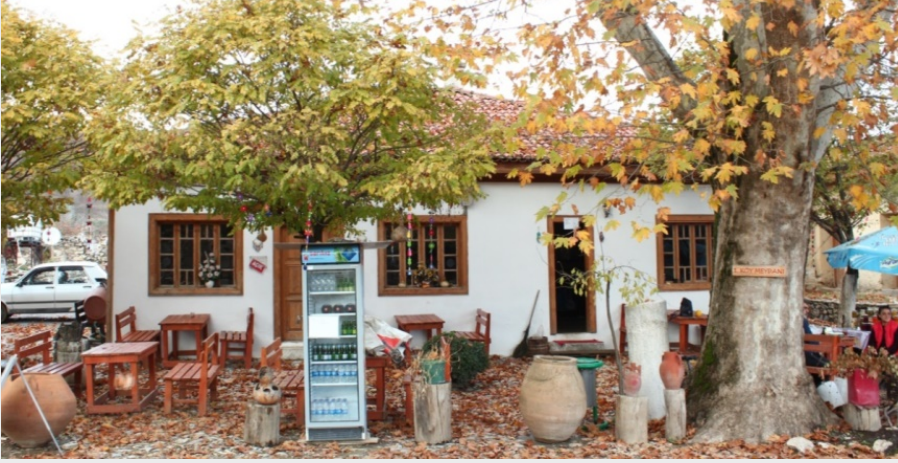
Fotoğraf 15. 1281 Numaralı Parselde Yer Alan Kahvehane

1281 numaralı parselde günümüzde köy kahvehanesi olarak kullanılan yapı grubu yer alır (Fotoğraf 15). Restore edilerek kullanıma açılan kahvehane doğu-batı doğrultusunda dikdörtgen bir alanı kaplar. Güneyde iki kuzeyde bir adet mekândan oluşan binanın ana yapı malzemesi moloz taş olup almaşık duvar tekniğinde inşa edilmiştir. Üzeri alaturka kiremit kaplı kırma beşik çatı ile örtülmüştür. Güney cephede yer alan mekânlara giriş tek kanatlı ahşap kapılar ile sağlanmaktadır. Kuzeyde yer alan büyük bölüm ise çift kanatlı ahşap bir kapı ve kepenkli büyük bir pencereye sahiptir.

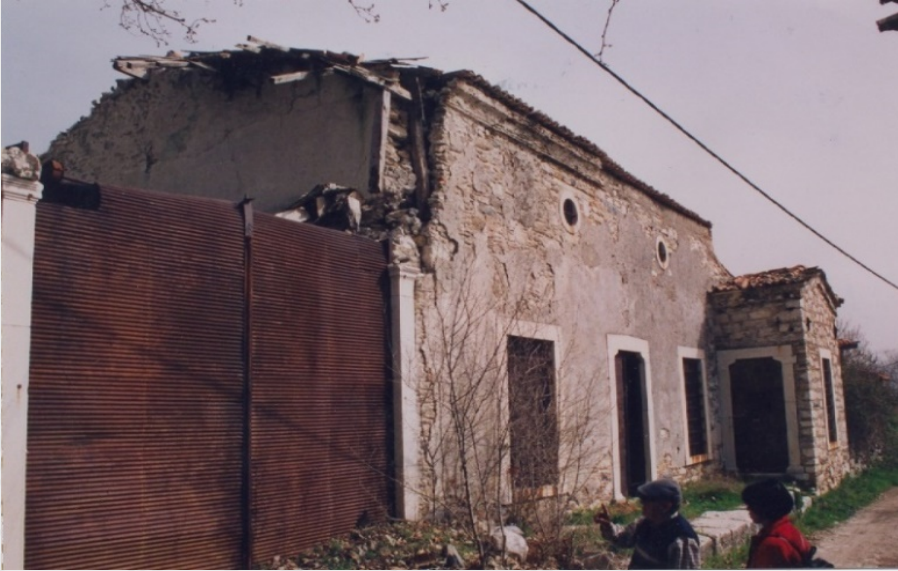
Fotoğraf 16. 1273-1292 Numaralı Parselde Yer Alan Dükânlar (Strotonikeia Kazı Arşivi, 1995)

Caddenin kuzeyinde bir grup halinde planlanan dükkânlar 1273-1292 numaralı parselde yer alır (Fotoğraf 16). Bu yapılar bir dükkân, tütün deposu ve bakırcı atölyesinden oluşmaktadır. Ahşap hatıllı almaşık duvar tekniği ile inşa edilmişlerdir. Doğuda yer alan bakırcı dükkânı güneye doğru uzatılmıştır. Uzatılan bölüm genişliğince batıda yer alan dükkânların önüne bir seki bölümü oluşturulmuştur.

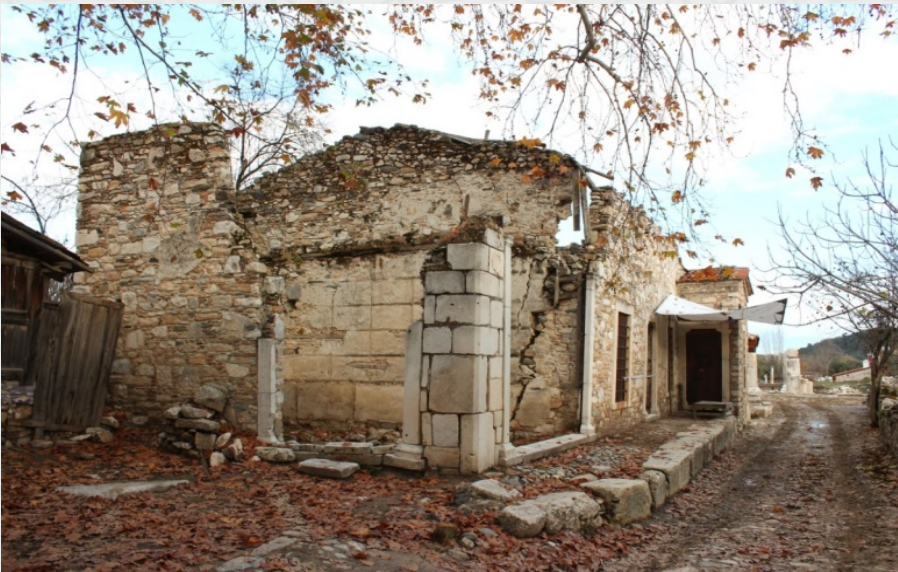
Fotoğraf 17. 1273-1292 Numaralı Parselde Yer Alan Dükkanların Günümüzdeki Durumu

Batıda yer alan dükkânın duvarlarının bir bölümü ile üst örtüsü yıkılmıştır (Fotoğraf 17). Dükkâna giriş batı ve güney cephelere açılan mermer söveli iki kapıdan sağlanmaktadır. Kapı söveleri altta ve üstte silmeli kaide ve sütun başlığına sahiptir. Güneyde yer alan kapının eski fotoğraflardan metal iki kanatlı olduğu ve üzerinde bitkisel süslemelerin yer alan bir binasının bulunduğu anlaşılmaktadır. Güneybatı köşe duvarı devşirme malzeme ile inşa edilmiş olup diğer bölümleri moloz taş ve tuğla ile almaşık olarak yapılmıştır.

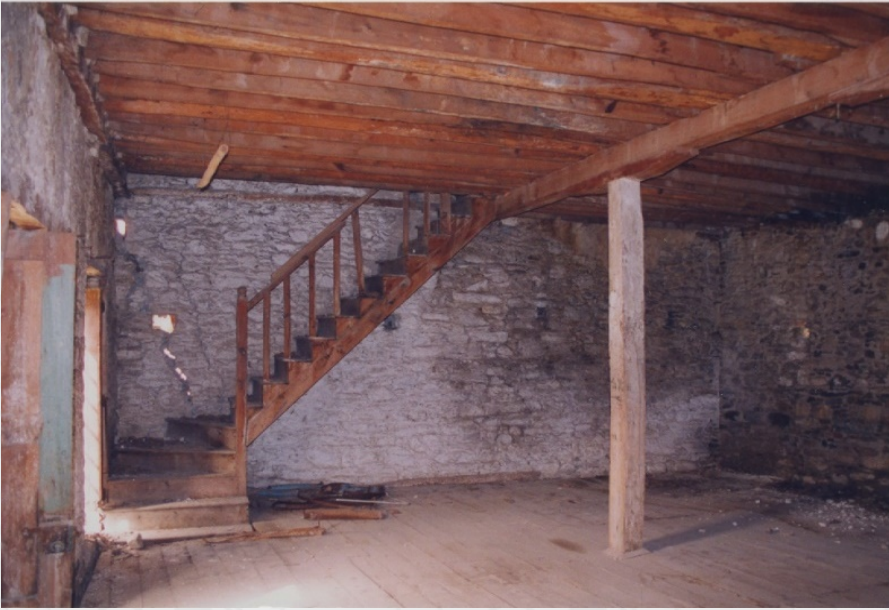
Fotoğraf 19. 1273-1292 Numaralı Parselde Yer Alan Tütün Deposu (Strotonikeia Kazı Arşivi, 1995)

Eski fotoğraflardan tütün deposunun ahşap direklerle taşınan çatı katına sahip olduğu anlaşılmaktadır. Bu kata çıkış batı cephede yer alan ahşap korkuluklu merdiven ile aydınlatması ise kare formlu küçük pencereler ile sağlanmıştır. Günümüzde üst örtü ve çatı katı yıkılmış, merdiven bölümü ile zemin kat döşemesi tamamen yok olmuştur (Fotoğraf 19).

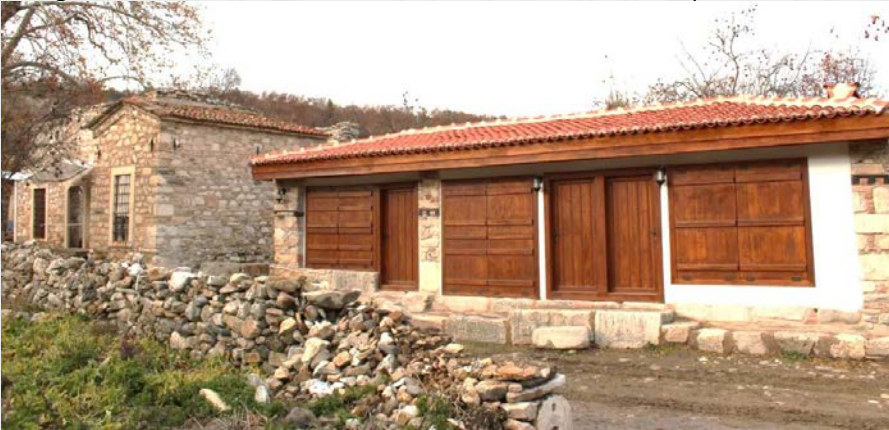
Fotoğraf 20. 1268-1270 Parsellerde Yer Alan Dükkan

Bakırcı dükkânının doğusunda 1268-1270 numaralı parselde grup haline düzenlenmiş ticari mekânlar yer alır (Fotoğraf 20). Doğu-batı doğrultusunda uzanan dikdörtgen bir alanı kaplayan ve iki ayrı bölümden oluşan dükkânlar son yıllarda restore edilmiştir. Moloz taş ve tuğla ile almaşık duvar tekniğinde yapılan dükkânların üzeri alaturka kiremit kaplı kırma çatı ile örtülmüştür. Güney cepheleri tamamen pencere ve kapı açıklıklarından oluşmaktadır.

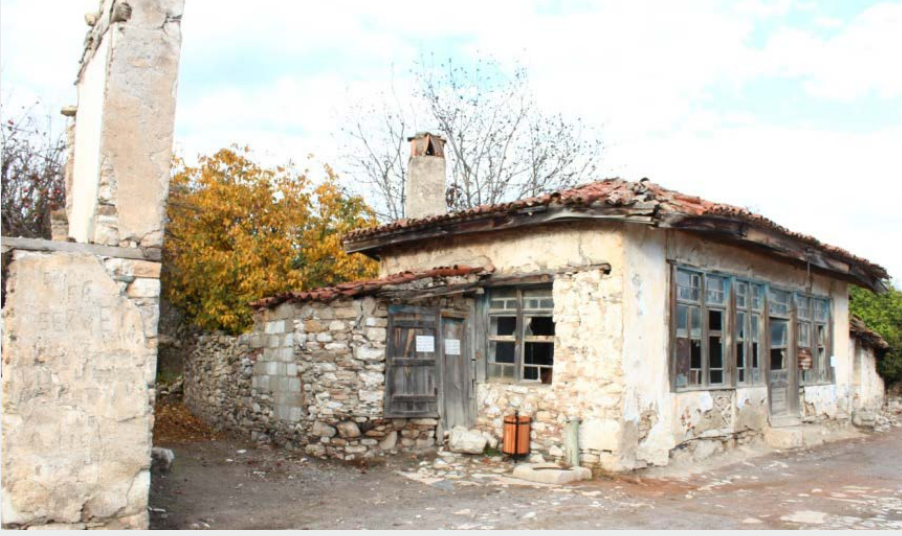
Fotoğraf 21. 1391 Numaralı Parselde Caddenin Kuzeyinde Yer Alan Dükkân

Cadde devamında yer alan dükkânlardan birisi de 1391 numaralı parselde yer almaktadır (Fotoğraf 21). Plan ve cephe tasarımı açısından 1375 numaralı parselde bulunan dükkâna benzerdir. Dolmagöz duvarla kapatılan güney cephede ortada bir kapı ile iki yanda devam eden pencereler mevcuttur. Batı cephede de bir adet pencereye yer verilmiştir. Üst örtüsü alaturka kiremit kaplı beşik çatıdır.

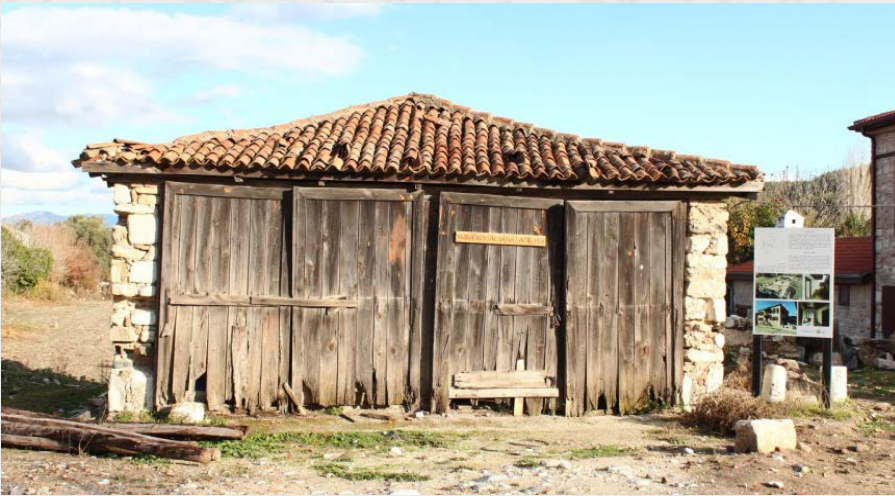
Fotoğraf 23. Yusuf Boysal Atölyesi

Yusuf Boysal Atölyesi köyde yer alan depolardan birisidir. Moloz taşla inşa edilen yapı dikdörtgen planlı olup kırma beşik çatı ile örtülmüştür. Güney cephesi ahşap kapı kanatları ile oluşturulmuştur (Fotoğraf 23).

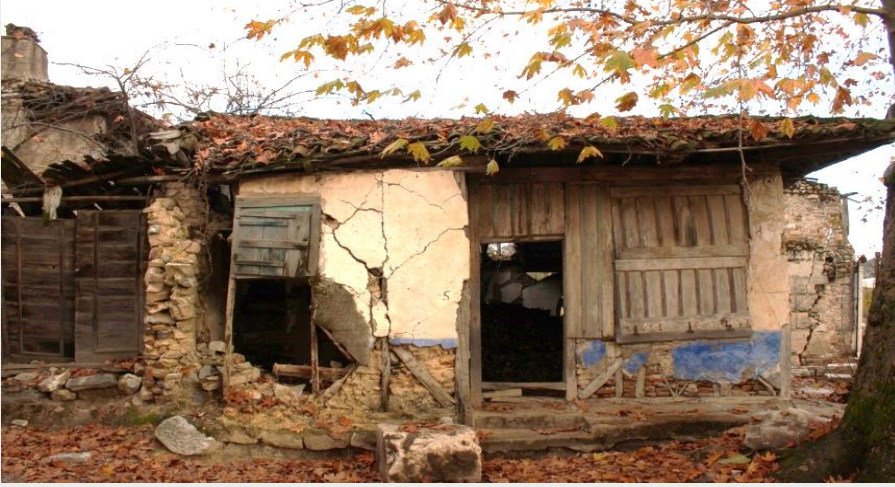
Fotoğraf 24. Fırın Batı Cephesi

Fırın: Köy meydanında yer alan fırın L planlı tek bir mekândan oluşmaktadır (Fotoğraf 24). Güney ve batı cepheleri caddeye açılır. Ana yapı malzemesi moloz taş olup pencere ve kapı açıklıklarının bulunduğu duvarlar dolma göz şeklinde yapılmıştır. Alaturka kiremit kaplı kırma beşik çatı ile örtülmüştür.

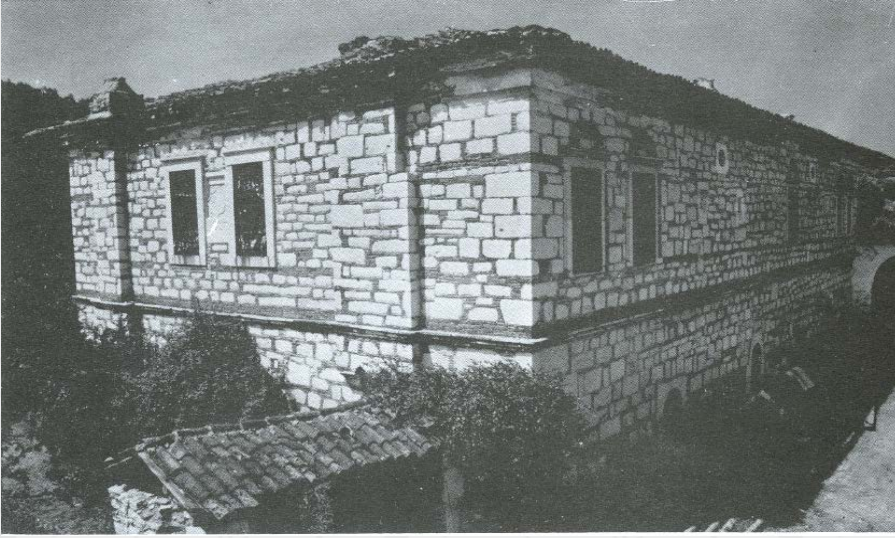
Fotoğraf 25. Abdullah Eskişar Evi Kuzeydoğudan Görünüş (A. Baş'tan)

Doğu cephesi iki adet baca kaidesi ile üç bölüme ayrılmıştır. Ortada kalan bölümde sofaya açılan iki adet pencere yer alır. Lento ve söveleri mermer olan pencereleri dikdörtgen formludur. Sofa pencerelerinin arasına yıldız formlu bir pano içinde "Allah" lafzı yazılı olduğunu kaynaklardan öğrenmekteyiz (Fotoğraf 25) (Baş, 1991, s. 369).

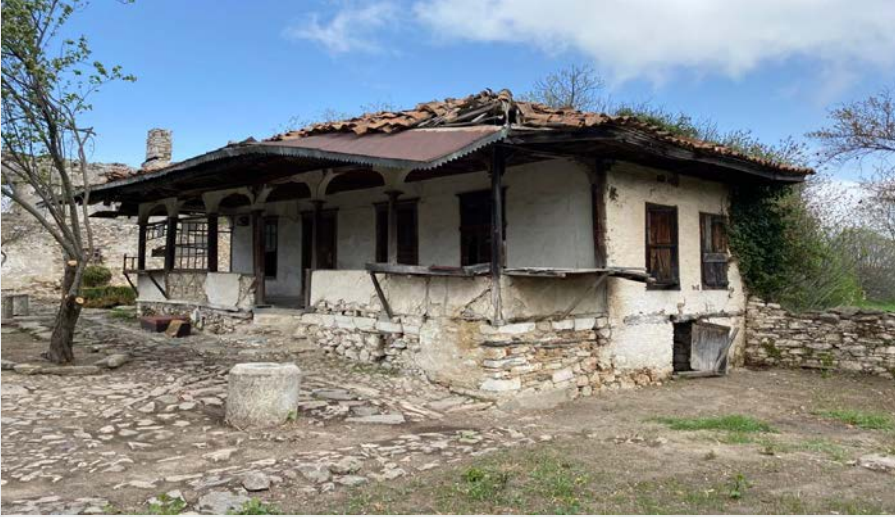
Fotoğraf 28. Abdullah Eskişar Evinin Müştemilat Mekânı
(Stratonikeia Kazı Başkanlığı Arşivi, 2002)

Evin güneyinde bağımsız olarak yapılan müstemilat bölümü yer alır (Fotoğraf 28). Kuzey-güney doğrultusunda dikdörtgen bir alanı kaplayan yapı dış sofalı plan tipinde inşa edilmiştir (Çizim 4). Üzeri alaturka kiremit kaplı kırma çatı ile örtülmüştür. Müstemilatın girişi batı cephede yer alan yarım daire planlı taş merdiven ile sağlanmakta olup sofa bölümüne ulaşılmaktadır. Kuzeyde yedi adet sütunun taşıdığı bağdadi bursa kemerler batıdan sofa bölümünü sınırlandırmıştır.
